Les tourbières alcalines : Fonctionnement, gestion de l'eau, et restauration

Présentation générale du contexte des tourbières alcalines

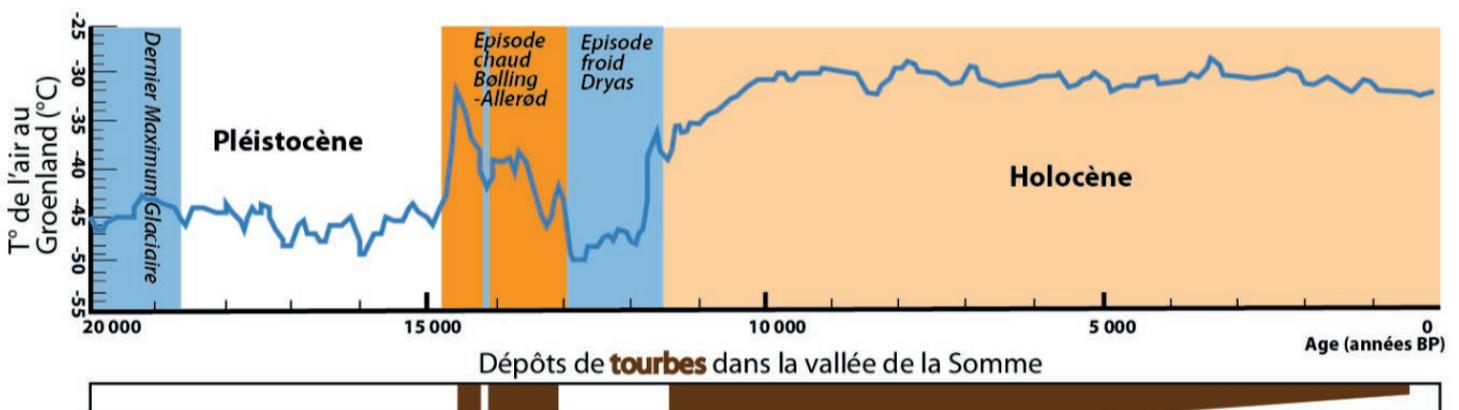
Figure n°1: Évolution des températures enregistrées dans les glaces du Groenland (étude des isotopes de l'oxygène sur la carotte de glace GISP2) depuis 20 000 ans et dépôts de tourbes de la vallée de la Somme durant la même période (courbe des paléotempératures, modifiée depuis Platt et al., 2017). Données sur les tourbes d'après Garcia, 2024a.

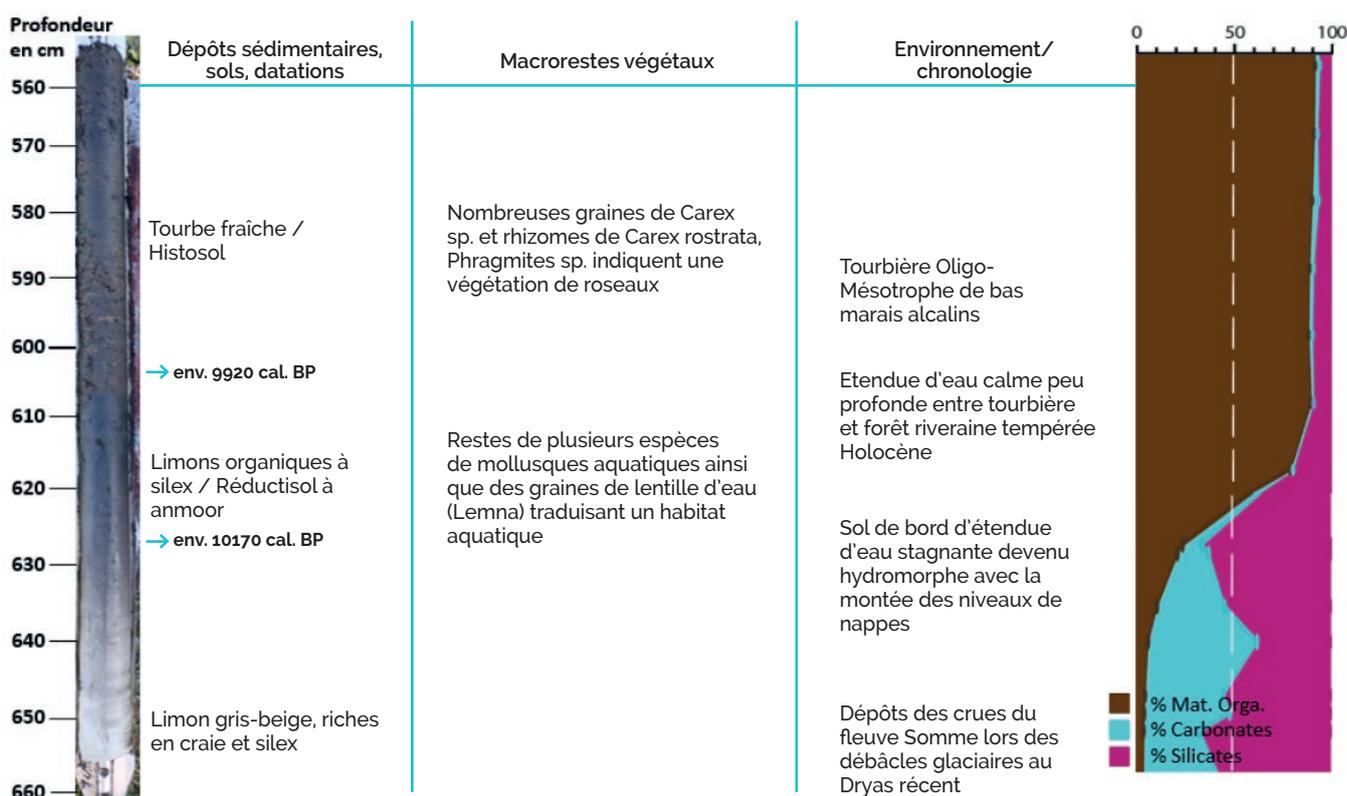
Figure n°2: Photographie d'une carotte de prélèvement réalisée sur la commune de Morcourt (sondage MOR21-ST54 profondeur 555 à 655 cm). La séquence récoltée représente la base des tourbes Holocène, autour de 6m de profondeur. Les dépôts sédimentaires, sols, macrorestes végétaux, paléoenvironnements et analyses chimiques sont décrits face à la séquence. Deux dates carbone 14 calibrées (cal.) sont présentées en années BP. D'après Garcia (2024a).

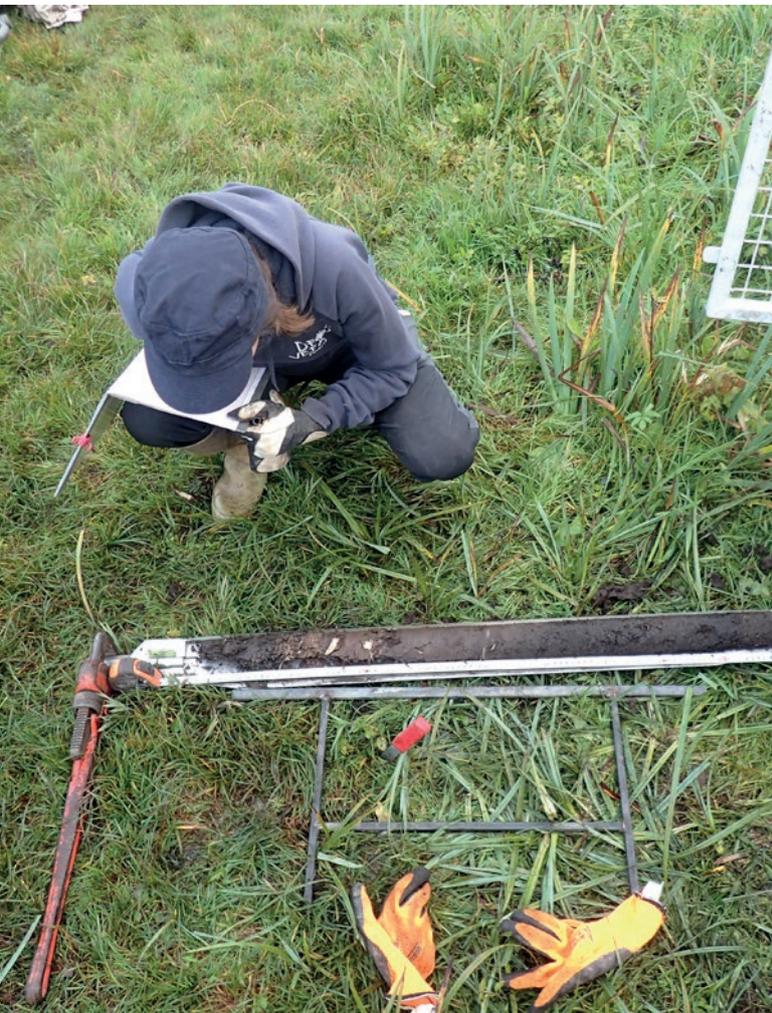
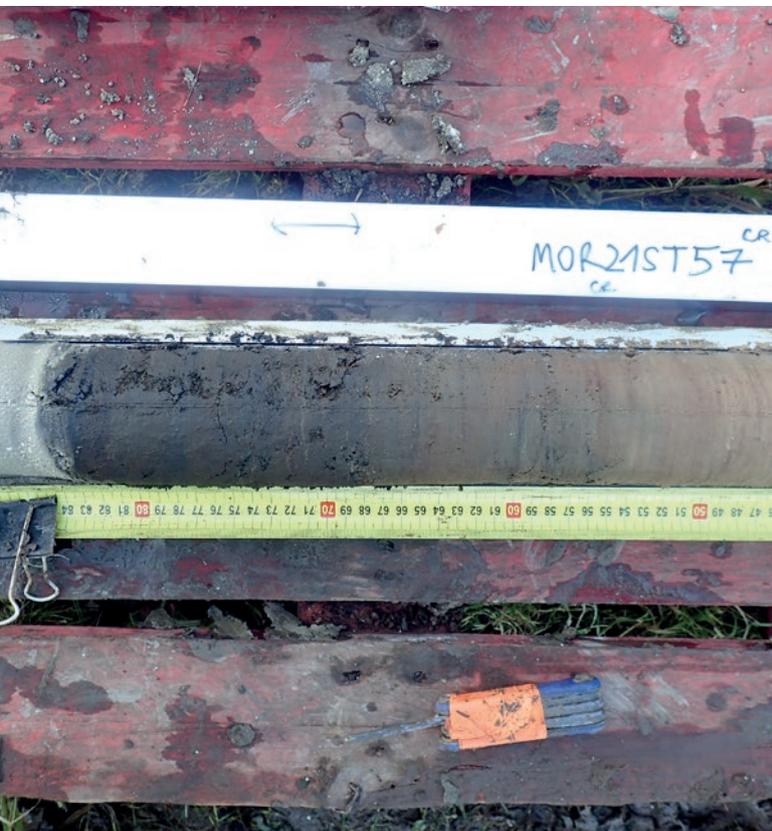
A gauche : haut - L'utilisation d'un carottier russe, mécanisé, permet à l'équipe de remonter des prélèvements jusqu'à plusieurs mètres de profondeur

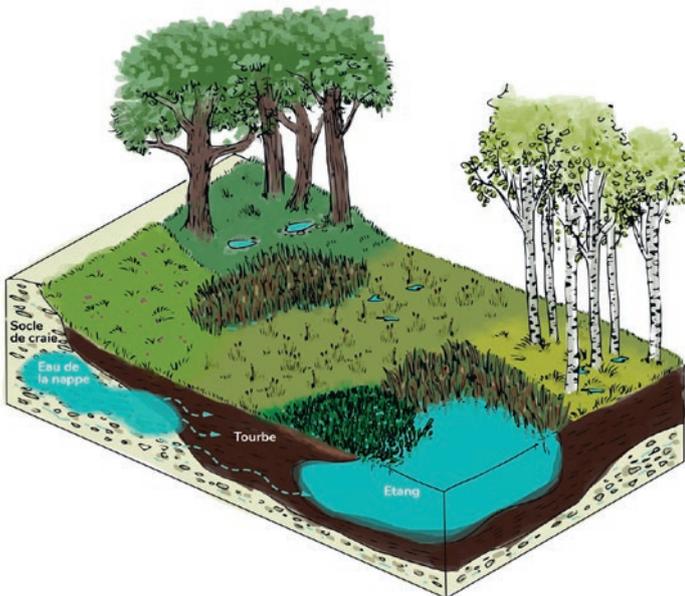
Figure 1: Relation entre nappes d'eau et habitats d'intérêt communautaire (HIC) restaurés par le LIFE Anthropofens. De gauche à droite : prairies à Molinie bleuâtre (6410), Aulnaies-Frênaies alluviales (91D0*), Marais calcaires à Marisque (7210*), Tourbière basse alcaline (7230), Tremblants et tourbières de transition (7140), et boisements tourbeux (91E0). © Crédit : NilObstat, 2020 - LIFE Anthropofens

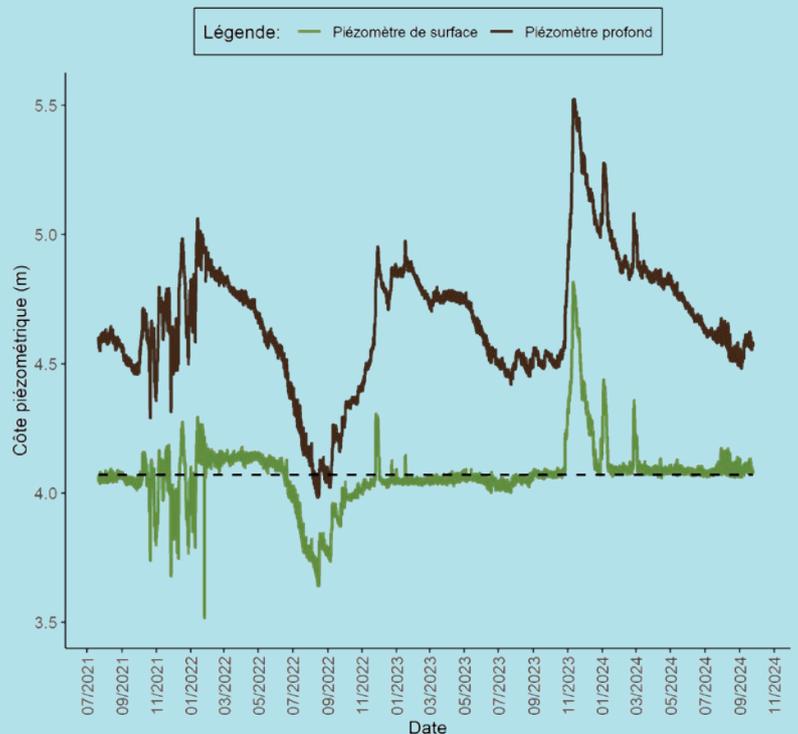
E

(C et D) Photographies de la tourbière de Villers-Cucq encore en eau en juillet (C) et en septembre (D). ©R. FRANÇOIS, CBNBL. (E) Les piézomètres montrent une pression plus importante en profondeur qu'en surface, témoignant du flux ascendant de l'aquifère, captif et donc de l'alimentation permanente de la tourbière en eau souterraine (nappe de la craie). ©A. BERQUER, CEN HDF

On observe un phénomène similaire dans les marais arrière-littoraux de Villers-Cucq (62) jusqu'en plein été dans certains secteurs (photos C et D). Cette tourbière récente est alimentée de façon constante par la nappe de la craie, toute l'année (Figure E)

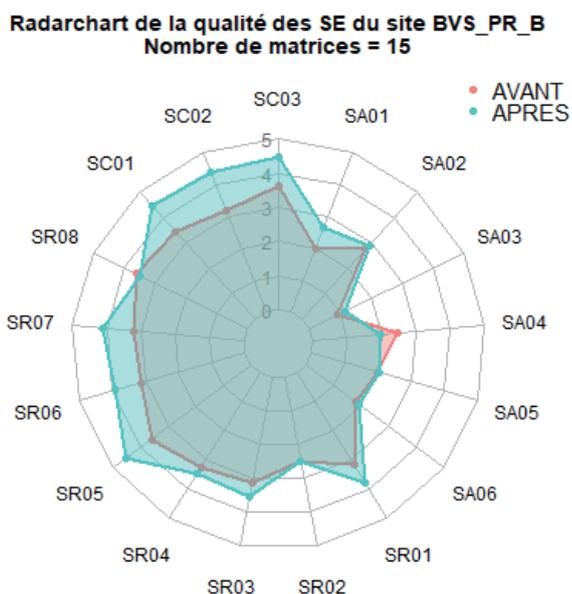
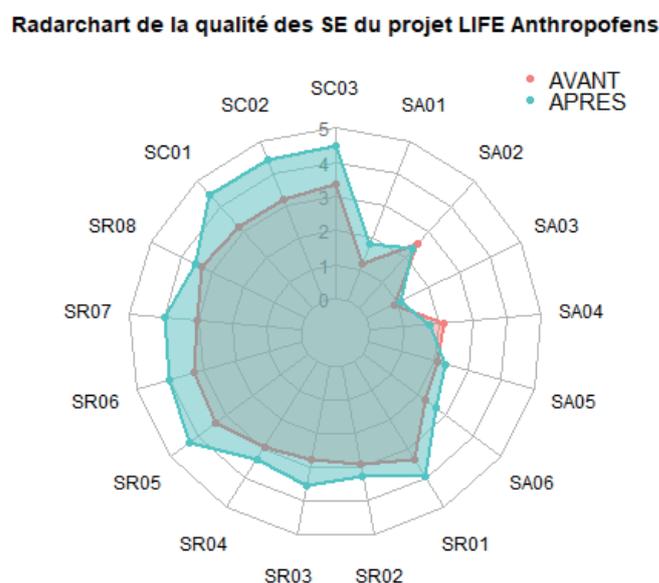
Figures 3 et 4 : Représentation graphique des moyennes obtenues pour chaque service écosystémique évalué avant et après restauration sur (A) la Basse-Vallée de la Somme et (B) sur l'ensemble des sites du projet. Les services de régulation (SR) et les services culturels (SC) sont davantage fournis après la restauration, alors que les services d'approvisionnement (SA) ne sont pas significativement améliorés.

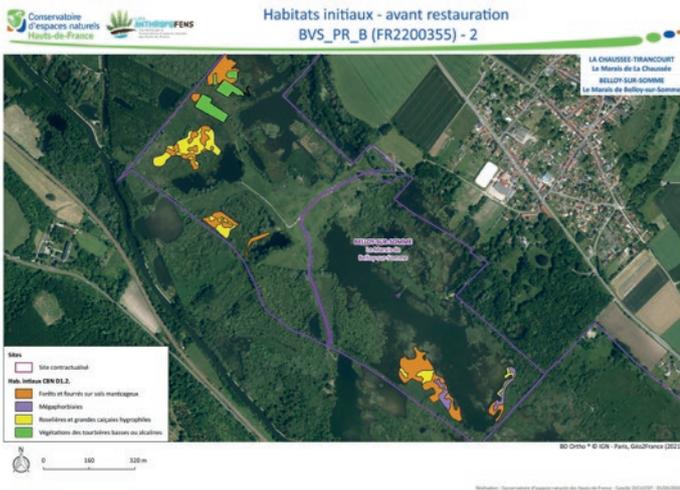
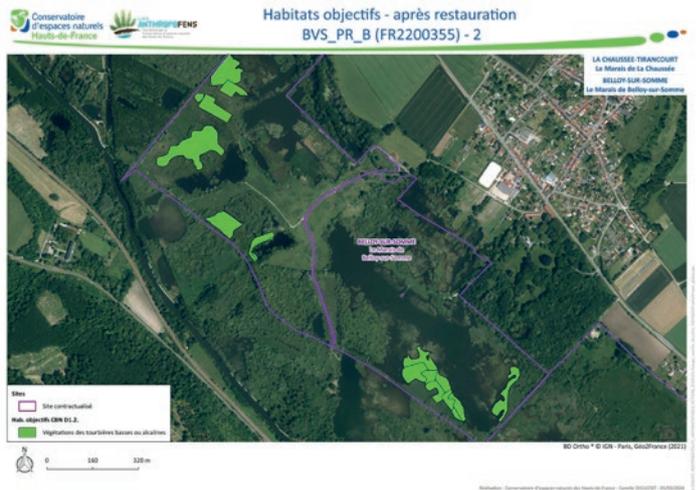
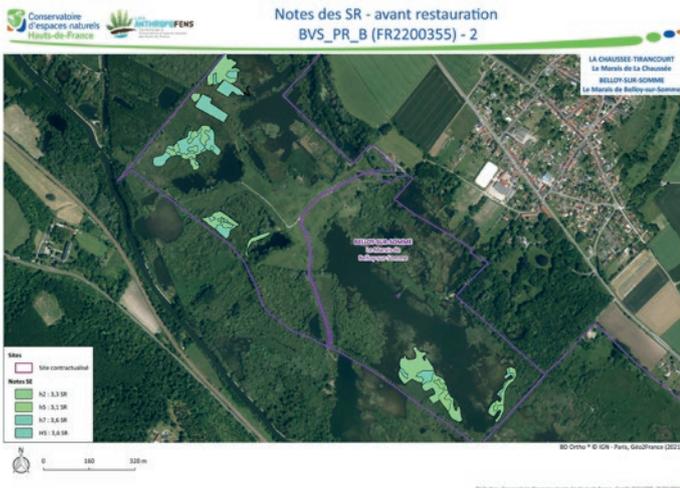
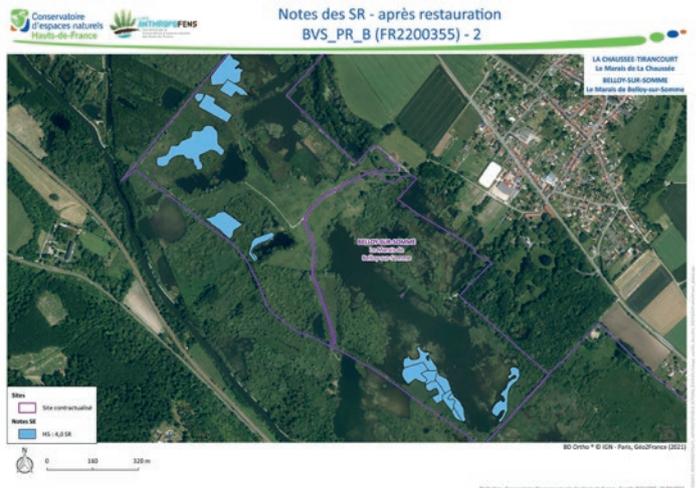
Figure 5 : Représentation cartographique du changement d'habitats prévu par les travaux de restauration du Life Anthropofens, avec les habitats présents (A) initialement et (B) après travaux. La moyenne des services de régulation évaluée pour chaque habitat est projetée (C) avant et (D) après la restauration. Ces cartes décrivent une amélioration de la note attribuée pour les services de régulation avec la restauration.

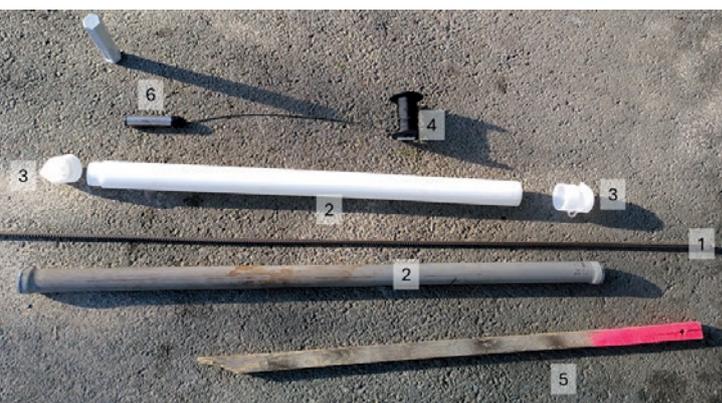
Matériel d'ancrage, de mesure et d'enregistrement.
©A. BERQUER, CEN HDF

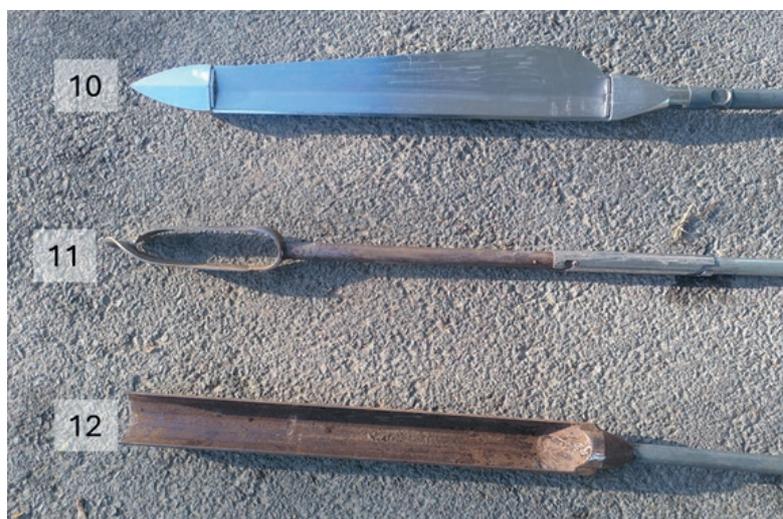
Matériel pour prélèvement de sol en tourbière. Le trou résultant du prélèvement peut être utilisé pour placer le tube du piézomètre et son dispositif d'ancrage. 10 : carottier russe, 11 : tarière Edelman, 12 : tarière gouge
©A. BERQUER, CEN HDF

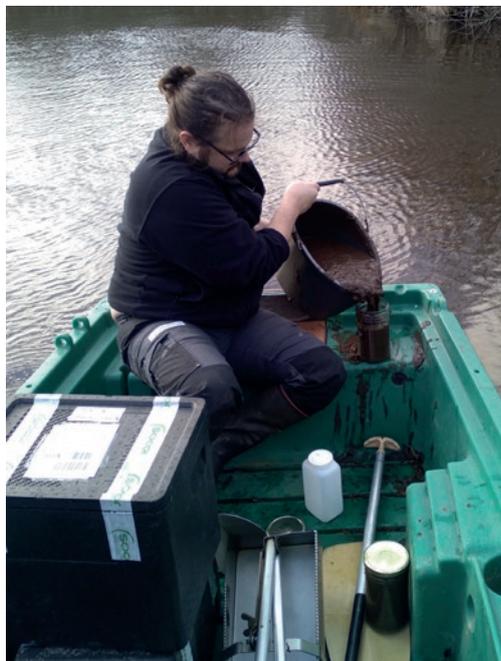
Les prélèvements de sédiments et l'étude de leur composition permettent d'identifier les facteurs d'influence des masses d'eau de surface

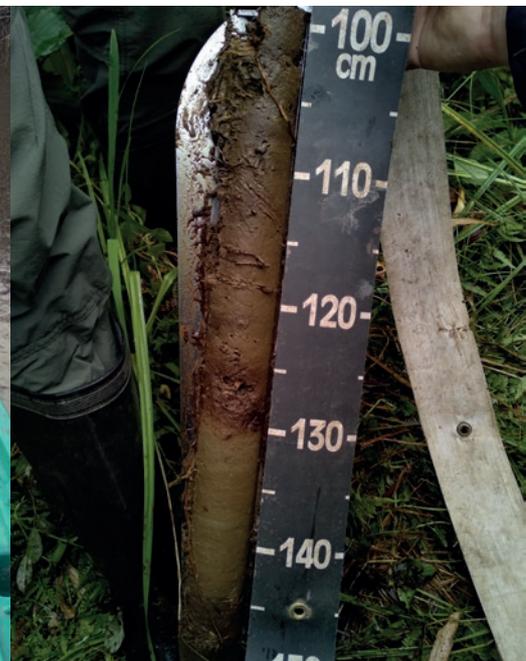
La pédologie permet de déterminer l'état de la tourbe sous la surface, et étudier la pertinence d'un étrépage de la couche supérieure minéralisée. Les macro-restes sont des témoins des conditions environnementales du passé.

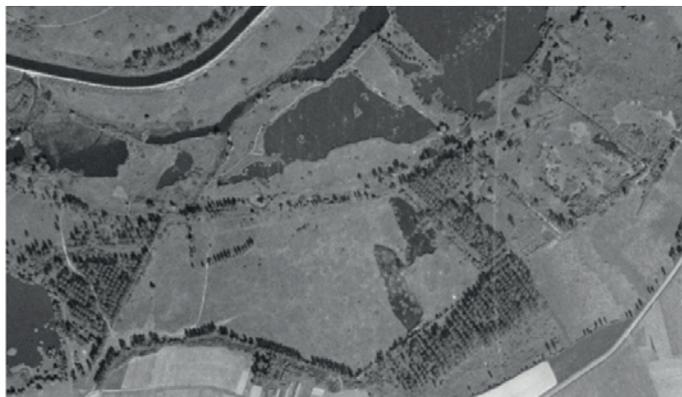
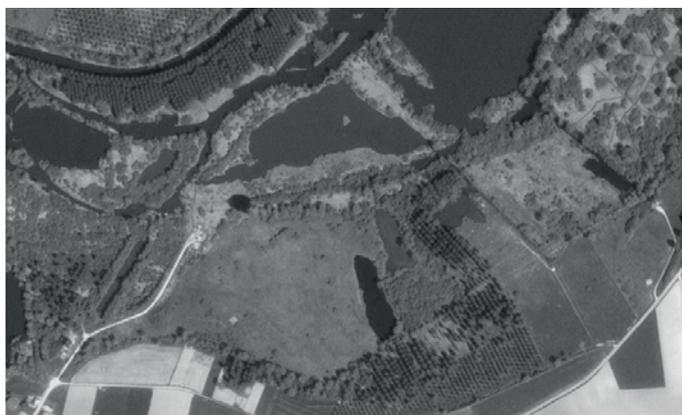
*Les marais de Morcourt en 1947 (haut) et en 1980 (bas).
Source : IGN, portail "Remonter le temps"*

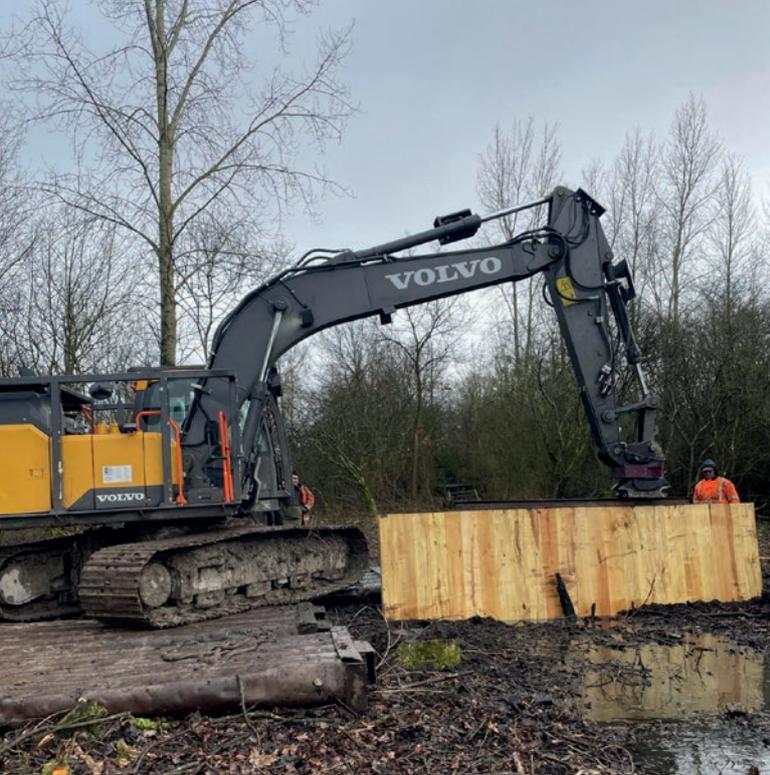
*Pose de seuils à Morcourt
©J. HUMMEL, CEN HDF*
